## Schade aan gebouwen door dieren: beknopt overzicht & case

Themasessie INTERREG Natuur-inbouw - 06/05/2025

Filip Dobbels, ir.-architect  
R&D Expert, Unit Building Envelope & Finishing

# Case: beschadiging ETICS door vogels

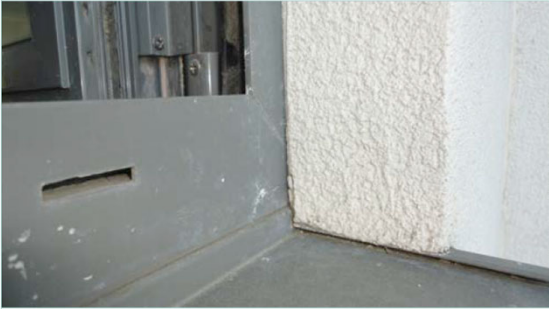
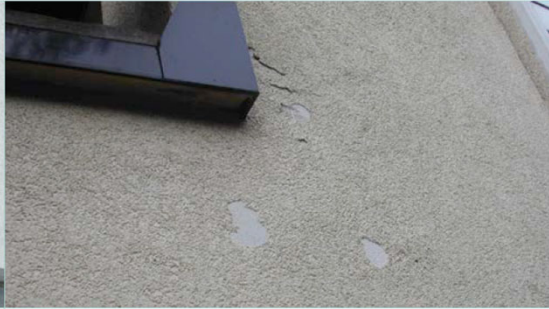
| Specifieke technische detailleringen | |
|---|---|
| Risico op infiltratie bij het niet-naleven van de aanbevelingen, met blaasvorming en onthechting tot gevolg en zelfs infiltraties binnenin het gebouw. | |
| Waterinfiltratie binnenin het gebouw ten gevolge van een niet-waterdichte aansluiting tussen het ETICS en het schrijnwerk. | Het falen van de detaillering ter hoogte van de dorpel wat leidt tot waterinfiltraties in de bepleistering, blaasvorming en onthechtingen. |

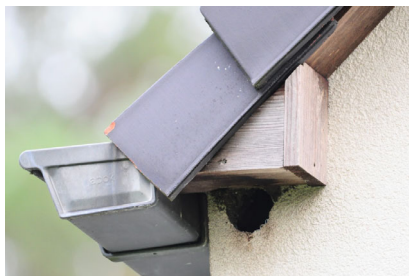
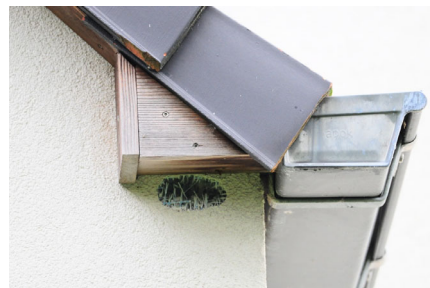
Anderzijds beden ik dat als er echt water zou binnenlopen, de vogels er ook niet zullen blijven, **mogelijk zijn de hoeveelheden water relatief klein**, is er enkel aan de ingang een kleine bevochtiging, en is droging ervan mogelijk. Veel zal afhangen van de **oriëntatie**: zuid-west, slagregen of niet?

Vanuit bouwkundig oogpunt is het best om **het gat in de crépi zo snel mogelijk terug dicht te maken**, omdat vocht dat in de ETICS komt er over het algemeen moeilijk nog uit raakt (hangt o.a. af van de dampdichtheid van de afwerkingslaag, maar is meestal niet zeer dampopen, waardoor droging (te) lang duurt en er onthechting of blaasvorming van de afwerkingslaag kan optreden).

**zo snel mogelijk de ETICS laten herstellen,** en het nest trachten te “verhuizen”? Naar een rustig, beschut plekje in de buurt? Dakrand? Opgelet windbelasting, goed te verankeren op die plaats.

Gezien dit echt specialistenwerk is, en ETICS gekend is als een relatief **delicaat** (schadegevoelig) systeem, **best laten uitvoeren door de aannemer die het geplaatst heeft** (ook naar aansprakelijkheid toe, om latere discussies i.v.m. eventuele gevolgschade te voorkomen, bv. wanneer er later alsnog infiltraties zouden optreden op een plaats die door de gebouwbeheerder zelf gedicht zou zijn).

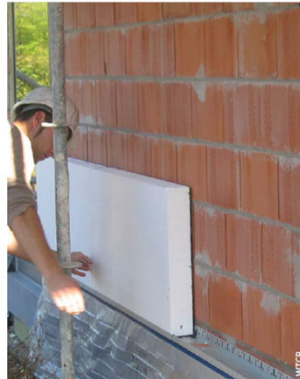
Afb. 100 Plaatsing van de eerste isolatieplaat in het sokkelprofiel.

1. Ondergrond
2. Lijm
3. Thermische isolatie
4. (Eventuele) mechanische bevestiging
5. Grondpleister
6. Wapeningsweefsel
7. Afwerkpleister

Afb. 4 Opbouw van een ETICS.

Naar **herstel** toe wordt er best een blok EPS uitgesneden [*mét het nest? – ergens integreren in de buurt, beschermd tegen neerslag?*] en vervangen door een nieuwe blok, waarna alle lagen terug hersteld worden, zoals hieronder weergegeven.

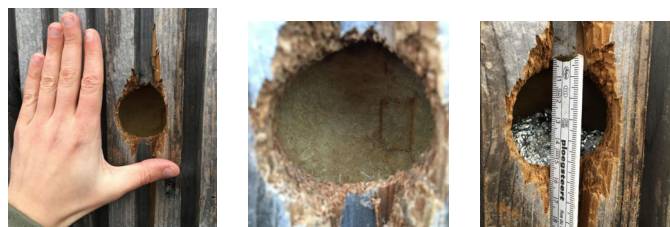
Foto 2: 3 gaten (rode en blauwe pijlen) in de daklijst – zijgevel zuidwesten

In totaal konden er 14 gaten (of pogingen) worden vastgesteld, in zowel de daklijst (12 gaten) als de zijgevel (2 gaten). Het gat in de daklijst aan de zijgevel noordoosten (groene pijl) was het eerste gat dat de specht maakte. De rode pijl toont het gat wat het verst gevorderd en uitgeklopt was.

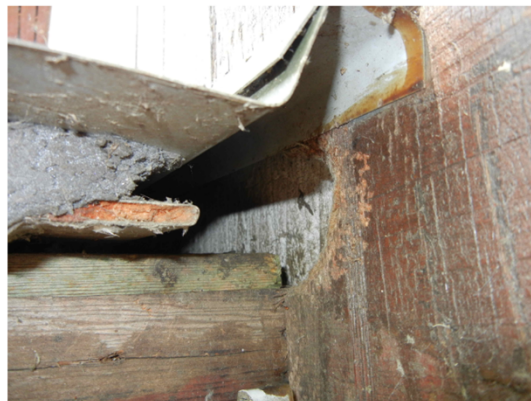
Opening bij de overgang van een plat dak naar een muur, waarlangs een steenmarter is binnengekomen © foto Sanne Van Den Berge

Maak alle openingen waarlangs de steenmarter naar binnen kan blijvend dicht. Gebruik daarvoor een materiaal waar een steenmarter niet doorheen kan bijten, zoals een stevig gaas (gegalvaniseerd, draad die meer dan 1,45 mm dik is met een maasbreedte van maximum 4x4 cm), een metalen plaat of een houten plankje. Andere dichtingsmaterialen kunnen ook tijdelijk helpen, maar garanderen geen blijvend resultaat.

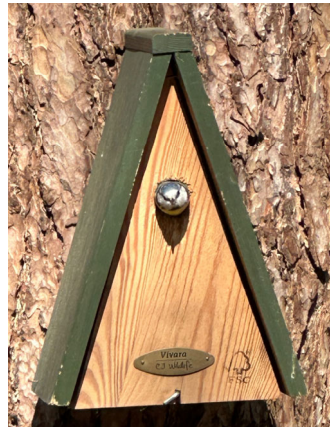
1. Espace occupé par les oiseaux  
2. Bardage avec accès  
3. Fermeture intérieure  
4. Mur  
5. Sablière  
6. Pare-vapeur  
7. Isolation thermique  
8. Chevrons  
9. Pare-pluie  
10. Couverture  
11. Gouttière ardennaise

Coupe éch. 1/10

**Haut de mur**  
Espace occupé par les oiseaux sur le haut d'un mur  
Gouttière ardennaise, mur en briques pleines, isolation par l'intérieur
