ENERGETISCHE RENOVATIE  
VAN 65 WOONEENHEDEN

WATERSTRAAT MUNSTERBILZEN

*VISIENOTA ARCHITECTUUR*

VERH  
AMME  
DEVEL  
ARCHITECTEN

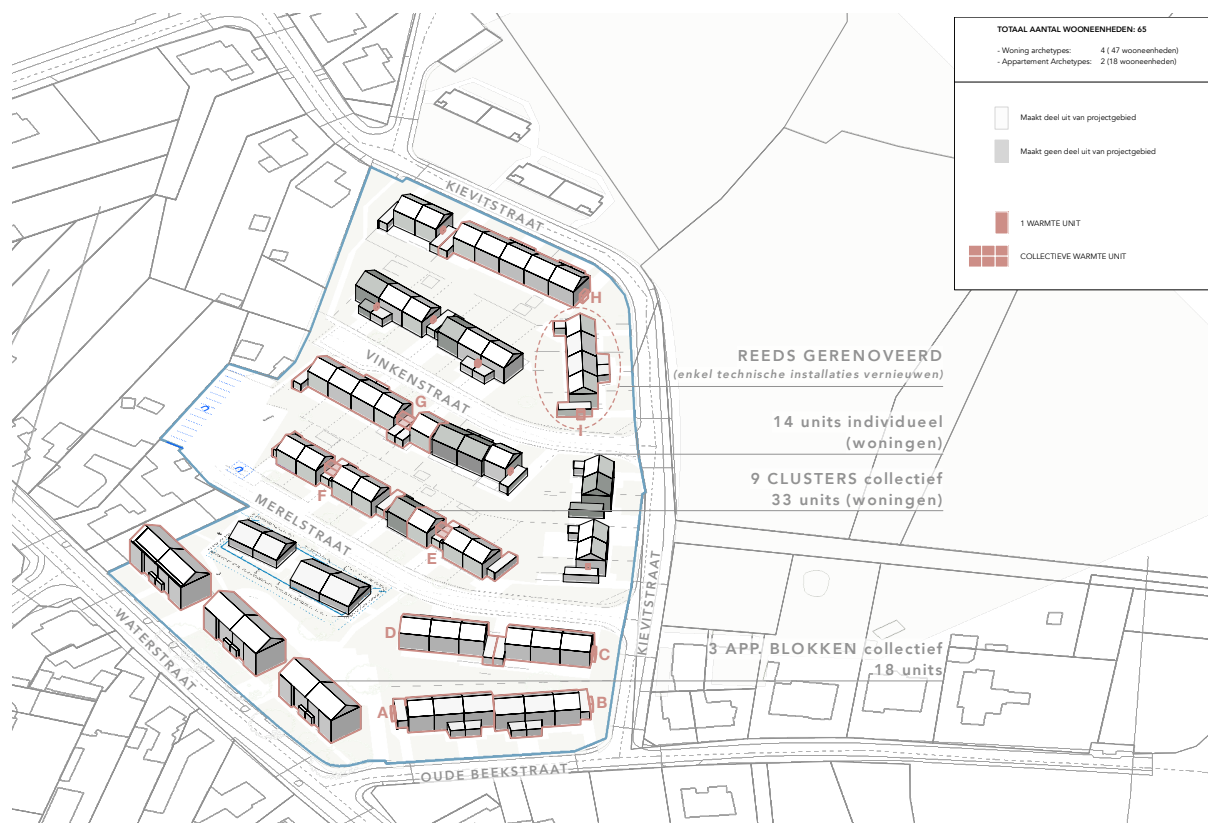
Verwarmingssystemen Voorgesteld Scenario – Positie units

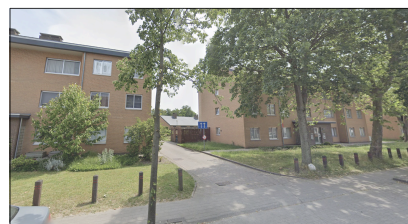
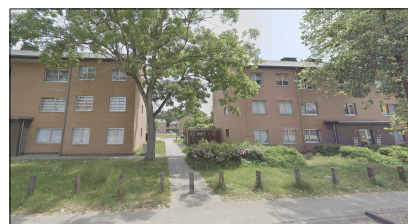
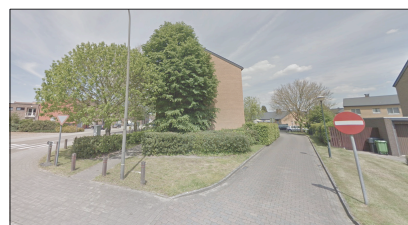
### Scenario 1 – Bestaande posities

Verwarmingssystemen Scenario 1

| <ul style="list-style-type: none"> <li>- Bestaande posities bijgebouwen kunnen maximaal behouden blijven</li> <li>- Voorzieningen worden aangepast naar hedendaagse vereisten (fietsenbergingen, afvalberging ...)</li> <li>- Geen grote impact op tuinen van de bewoners</li> </ul> | <ul style="list-style-type: none"> <li>- Compact leidingwerk voor blokken 44A en 44B</li> </ul> | <ul style="list-style-type: none"> <li>- Compacte installaties die eenvoudig reproduceerbaar zijn</li> <li>- Gemeenschappelijke voorzieningen worden zoveel mogelijk gebundeld binnen 1 constructie</li> </ul> |
| - | | |
| <p><b>Conclusie:</b><br/>In dit scenario wordt ernaar gestreefd om door middel van een minimum aan wijzigingen toch de nodige aanpassingen door te voeren aan de gemeenschappelijke voorzieningen voor de bewoners van de appartementen. Zo worden de bijgebouwen opnieuw op dezelfde locatie ingeplant, zij het dat ze uitgebreid worden om de nodige fietsen en afvalcontainers te kunnen onderbrengen. In de bijgebouwen wordt ook een ruimte voorzien voor de technische installaties. Deze kunnen eventueel ook deels op de daken van deze bijgebouwen voorzien worden. Op deze wijze kan het leidingwerk eenvoudig tot op de zolders van de appartementen worden doorgetrokken, vanwaar de herverdeling naar de individuele appartementen kan gebeuren.</p> <p>Uiteraard dient de uitbreiding van de bijgebouwen, alsook de indeling ervan nog besproken te worden met de stedenbouwkundige diensten.</p> <p><b>Omwille van bovenstaande beschrijving en analyse op basis van de verschillende beoordelingscriteria, blijkt dit scenario het meest wenselijke.</b></p> | | |

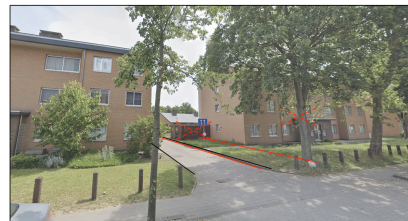
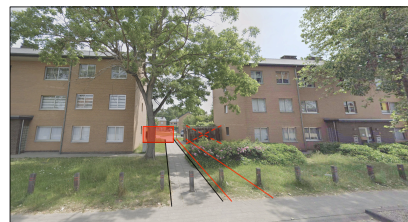
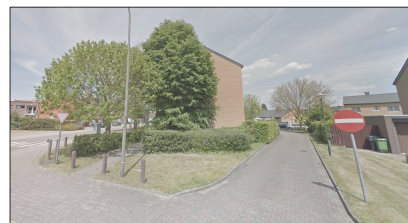
## Scenario 2 – Nieuwe posities

### Verwarmingssystemen Scenario 2

| 2. Scenario 2 – Nieuwe posities | | |
|---|---|---|
| <p><b>Conclusie:</b><br/>Hoewel het aangewezen lijkt om ter hoogte van ieder gebouw een afzonderlijk bijgebouw met de nodige gemeenschappelijke voorzieningen te plaatsen, blijkt dit scenario weinig waarschijnlijk, daar de werken die uitgevoerd dienen te worden om dit mogelijk te maken een zeer grote impact zullen hebben op de bewoners. Hierbij komt ook dat deze werken aanleiding zullen geven tot een veel grotere investeringskost, daar het openbaar domein ingrijpend aangepast dient te worden (paden en wegen). Hoewel dit volgens een controle van de technische leidingen op het perceel mogelijk zou moeten zijn, lijkt het weinig waarschijnlijk dat deze werken binnen het bouwbudget zullen vallen.</p> | | |

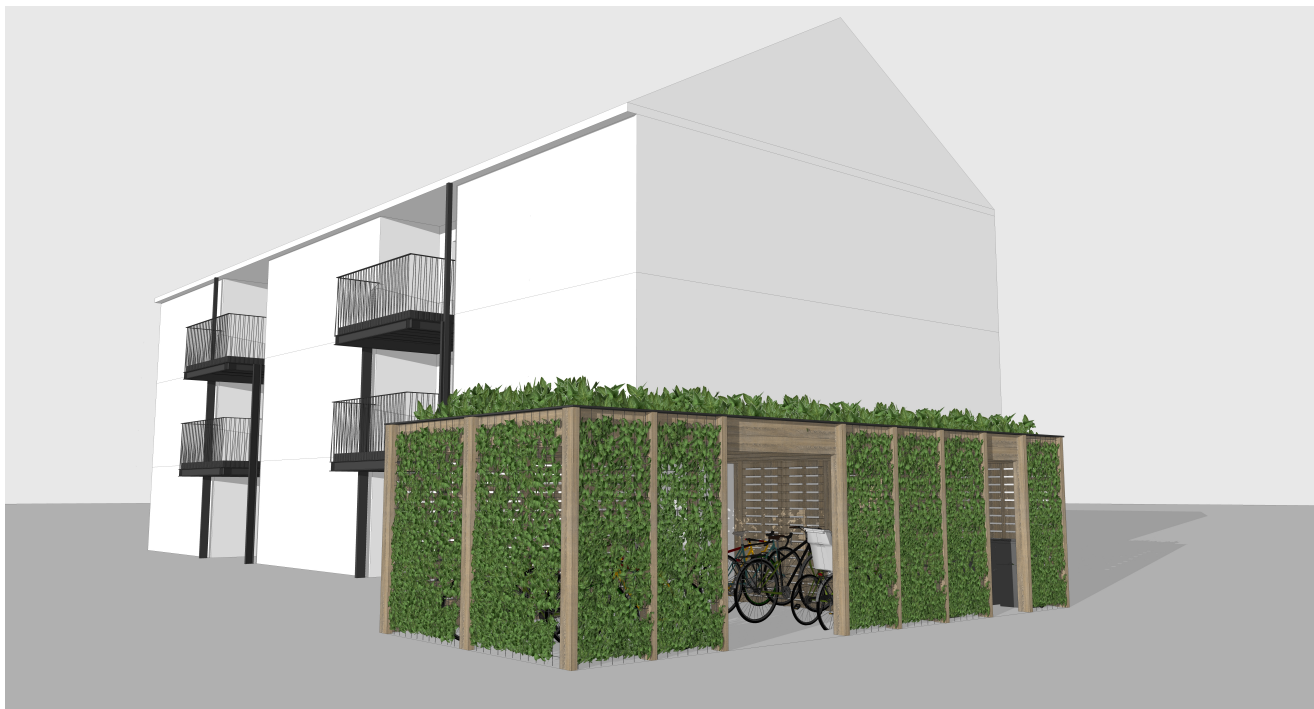
*Visualisatie bijgebouw appartementen*

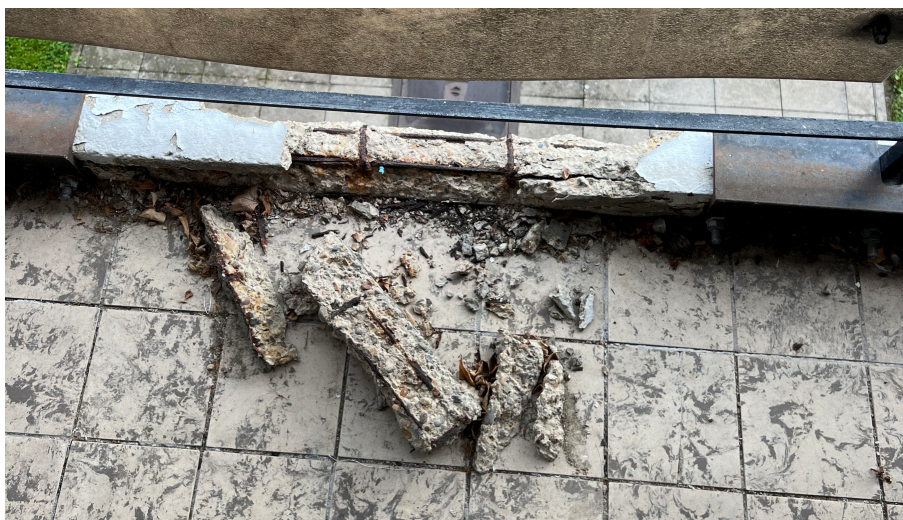
*Foto vaststellingen terrassen*

- Oppervlaktes van de terrassen:  
Tijdens de werfrondgang werd er melding gemaakt dat de oppervlaktes van de terrassen niet zouden voldoen aan de gestelde vereisten. In de ontwerpleidraad van de VMSW valt hierover niet dadelijk iets terug te vinden. Wij nemen dit verder op met de stedenbouwkundige diensten.
- Betonrot draagstructuur terrassen  
De Betonnen draagstructuur van de terrassen is op verschillende plaatsen ernstig aangetast door betonrot. Dit heeft tot gevolg dat grote stukken beton zijn los gekomen en de wapeningskorven op verschillende plaatsen voor grote stukken bloot liggen. Ook in de delen van de betonbalk, waar het beton nog niet volledig is los gekomen, blijken reeds grote scheuren aanwezig te zijn. Ten gevolge hiervan komt het dragend vermogen van de terrassen in het gedrang en zijn ook de bevestigingspunten van de balustrades beschadigd.

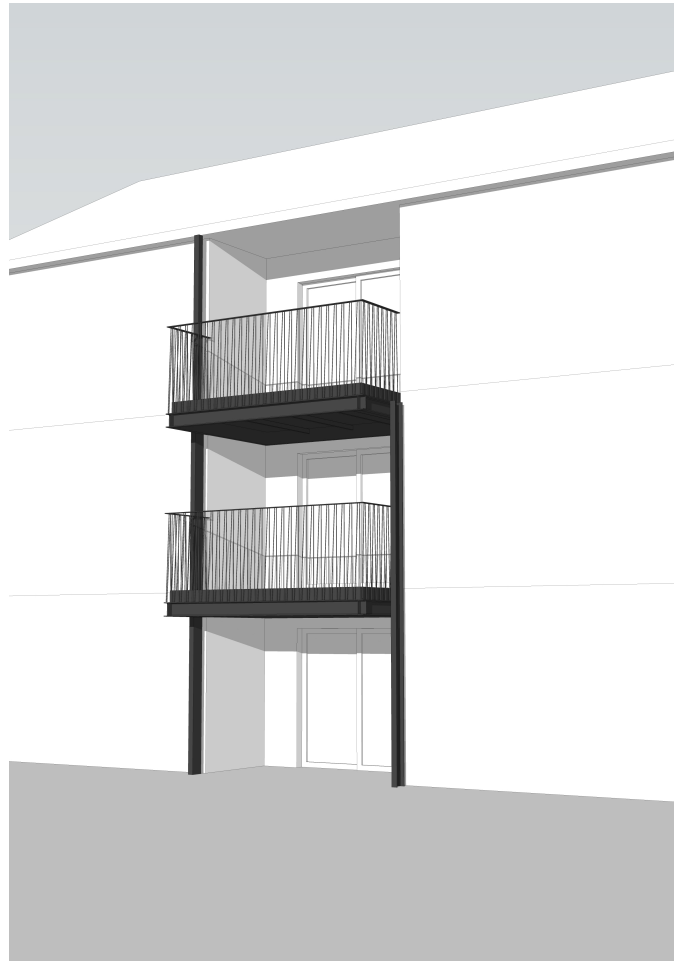
Visualisatie terrassen staalstructuur

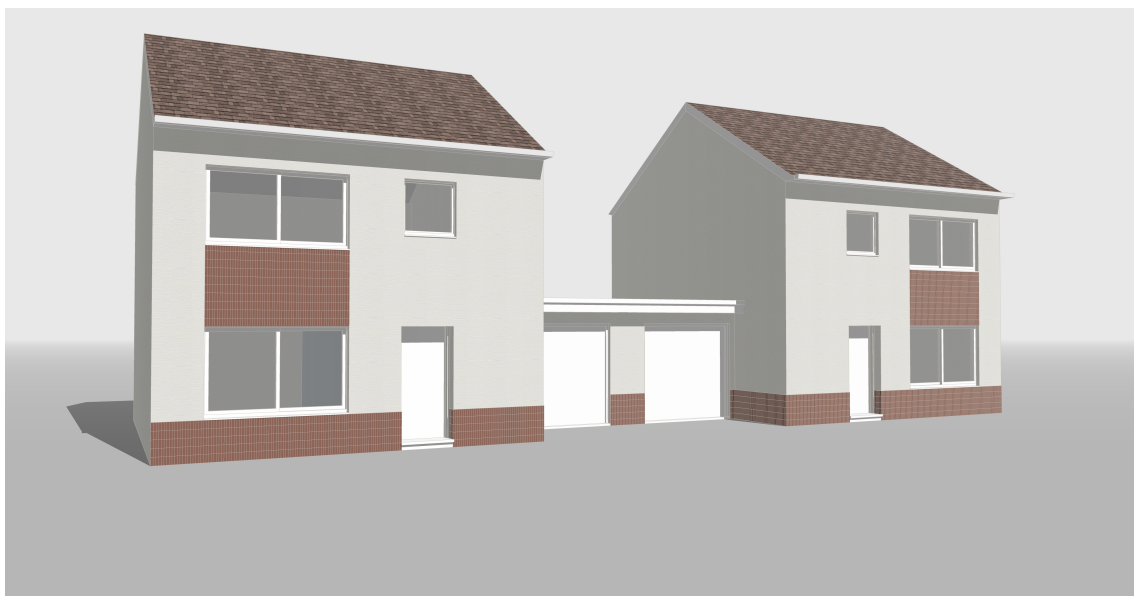
*Visualisatie woningen*

Op basis van bovenstaande en ervaring met voorgaande projecten, wordt er voorgesteld om te werken met een gevelbekleding in crepi/gevelpleister. Aangezien voorgaande projecten hebben aangetoond dat de plint van een gevel in pleisterwerk/crepi vaak een zeer gevoelig punt vormt zeker bij de verbouwing van sociale woningen, lijkt het aangewezen om de crepi te combineren met een plint in een robuuster materiaal. Tevens worden de woningen in huidige toestand gekenmerkt door enkele lichte nuances in de gevelmaterialisatie, zoals donker gevelmetselwerk ter hoogte van de plint en garages en een prefab betonnen paneel dat de aansluiting vormt tussen de grote raamgehlen in de voorgevel. Om de identiteit van de wijk te bewaren lijkt het dan ook interessant om te verwijzen naar deze vormgeving. Op basis van deze analyse wordt het onderstaande voorgesteld;

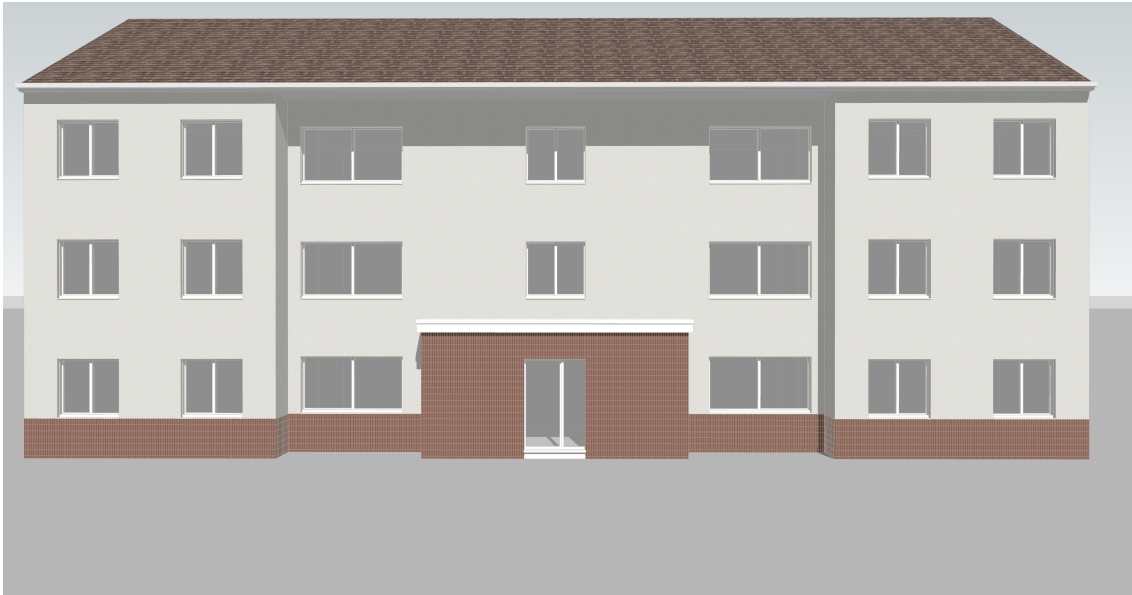
Voor de materialisatie van de appartementen kan gezocht worden naar een gelijkaardige architectuur, eventueel doormiddel van een combinatie tussen verschillende soorten geveltegels.

*Visualisatie appartementen*
